Besiktning av VSBJ år 1930

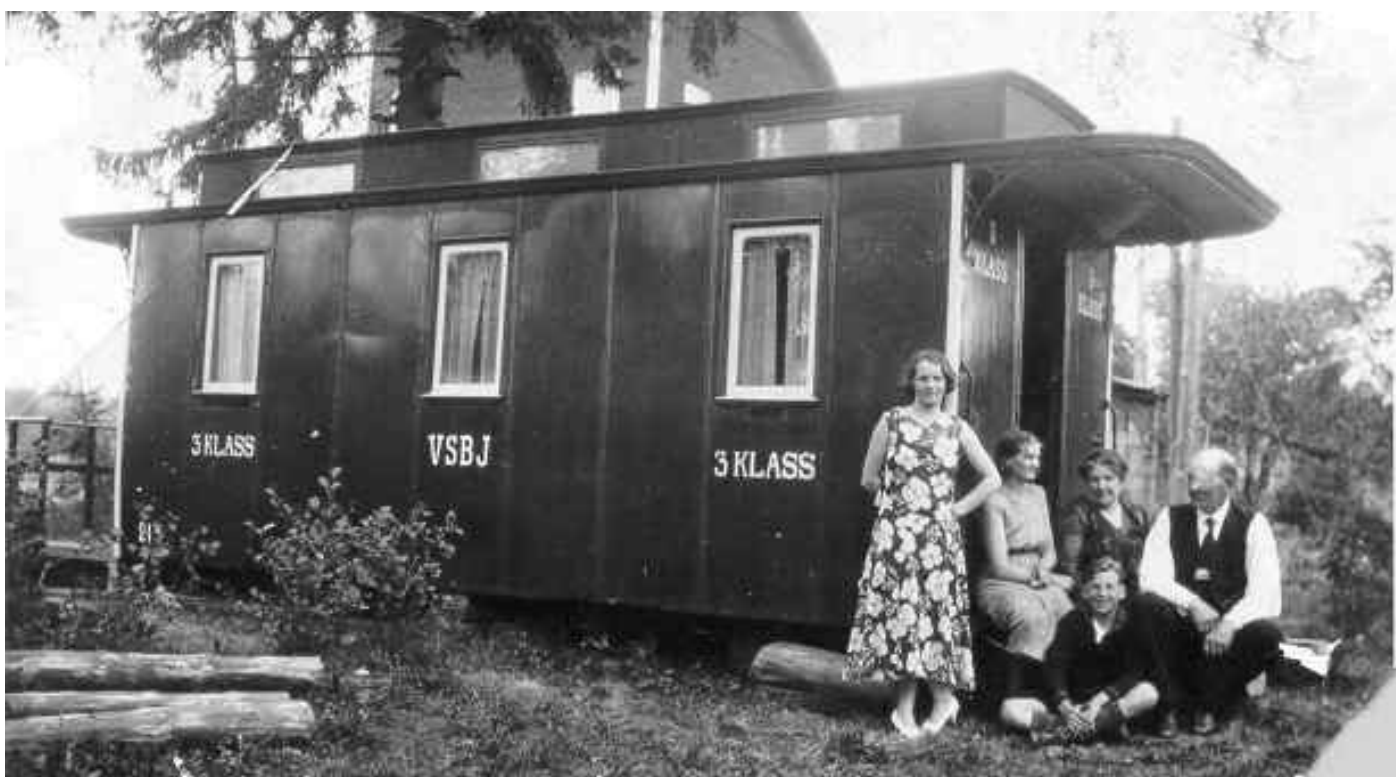
När det gäller personvagnarna så konstateras att de två vagnar som övertagits från FVÖJ, C212 och C213 inte kommer att övertagas av TÖJ.

Vagnarna verkar ha varit i miserabelt skick och de skrotades kort där efter. En av dessa vagnar, nr: 213 kan ses nedan när den fått ny användning som sommarhus åt familjen Hammarlund. Fotografiet är taget 1933 alltså kort tid efter att Laurell ratat de två vagnarna. Övriga personvagnar hade enbart smärre anmärkningar.

Personvagnen VSBJ litt. C 213 som sommarstuga vid Boren 1933
